## **CORROSÃO POR CLORETOS EM SOLDAS DE COSTURA EM TUBOS DE RESFRIADOR A AR**

O presente trabalho apresenta um estudo de análise de falha ocorrido em um tubo aletado de um resfriador a ar ("air cooler") de uma unidade de hidrotreatamento (HDT) de querosene de aviação (QAV) ou Diesel. A falha se originou externamente na solda de costura longitudinal de fabricação do tubo por resistência elétrica. O tubo foi fabricado em aço inoxidável AISI 304 e possui aletas de alumínio. Foi realizada uma análise macroscópica da falha seguida de observação microestrutural via microscopia ótica. Os resultados indicaram que a falha do tubo ocorreu devido à susceptibilidade à corrosão por pites e sob tensão deste tipo de aço em presença de cloretos além da formação de célula oclusa causada pelo acúmulo de poeira e condensação de umidade entre as aletas. Foi recomendada limpeza periódica a fim de se evitar o acúmulo de particulados.

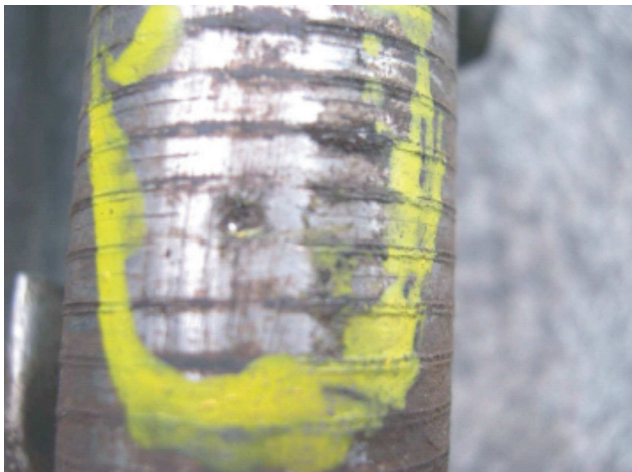
**Trecho de tubo removido** - Verificou-se que na região externa do tubo onde ocorreu vazamento havia um ponto de corrosão. Fotos 1 e 2

Foto 1 – Trecho de tubo com ponto de corrosão na superfície externa.

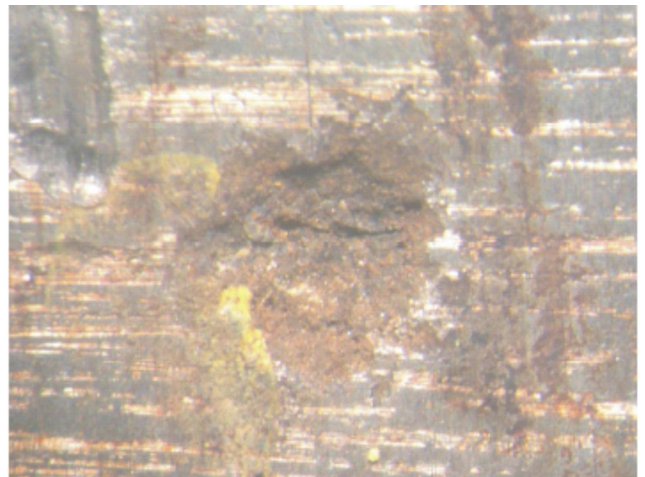
Foto 2 – Ampliação da foto anterior através de lupa estereoscópica, evidenciando o ponto de corrosão.

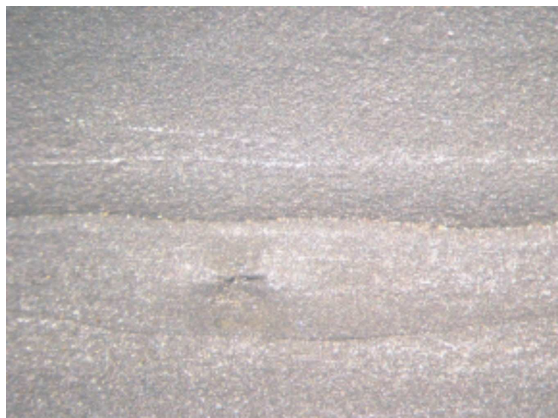
Após corte da seção longitudinal e observação da superfície interna, verificou-se que a falha ocorreu na região de costura do tubo (metal de solda). Fotos 3 e 4.

Foto 3 - Região interna do trecho de tubo, evidenciando a falha. Observa-se que a mesma ocorreu na região de costura do tubo

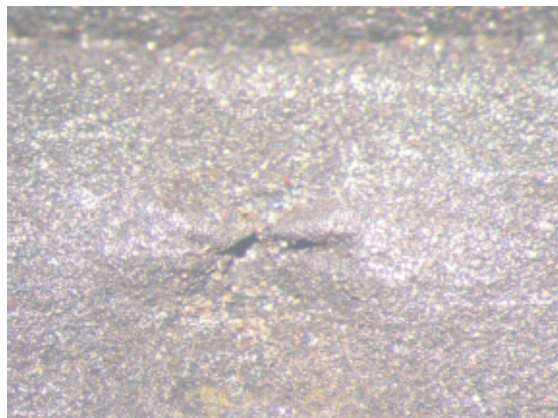
Foto 4 - Ampliação da foto anterior através de lupa estereoscópica.

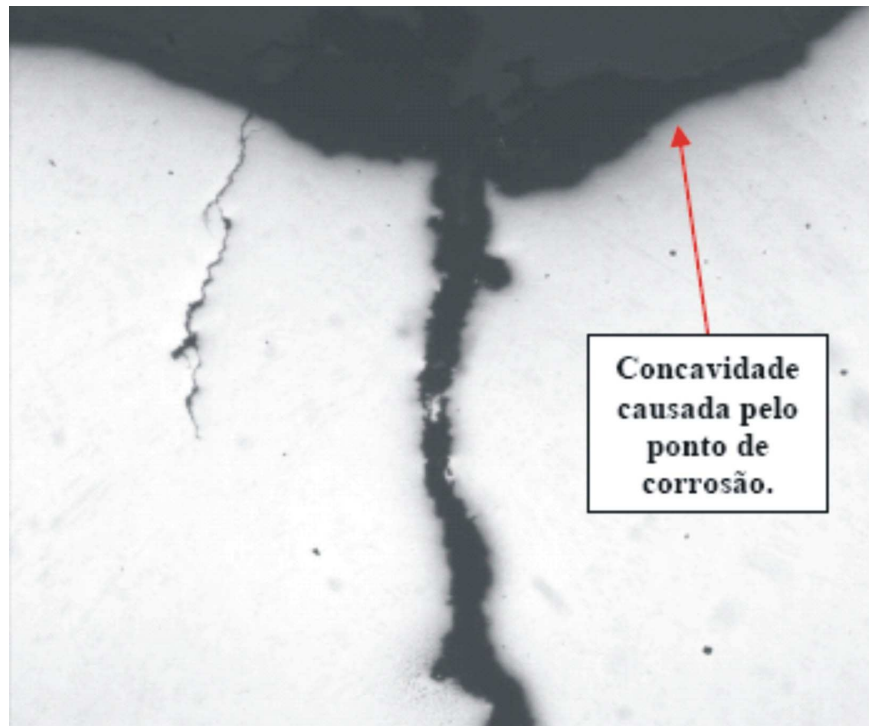
**Amostra transversal do tubo** - Sem ataque observou-se uma concavidade na superfície externa relativa ao ponto de corrosão. Em seu interior foram observadas duas trincas, sendo uma delas passante (foto 5).

Foto 5 - Micrografia na região de falha evidenciando a face externa com ponto de corrosão. No seu interior observam-se duas trincas, sendo uma delas passante.  
Sem ataque – aumento de 85x.

Na superfície interna não foi observada concavidade, apenas a extremidade final da trinca passante oriunda da superfície externa.

- A falha originou-se a partir de um ponto de corrosão na superfície externa. Isso pode ser evidenciado pelo fato de que a superfície interna não apresenta concavidade devido ao ponto de corrosão e a externa apresenta, somado ao fato de que a partir da superfície externa observou-se uma trinca não passante e a partir da superfície interna não foi observada nenhuma trinca.

- Portanto, pelas evidências observadas, concluímos que a causa da falha foi devido a um ponto de corrosão iniciado na superfície externa que deu origem a uma trinca de CST passante. Este ponto de corrosão foi originado devido à corrosão sob depósito na região da solda ("crevice corrosion"), causada pelo acúmulo de particulados e condensação de umidade do ar, chuva, etc., durante a campanha da unidade. A aeração e/ou concentração diferencial oriunda da área de estagnação

sob o depósito na região entre as aletas e a dissimilaridade microestrutural entre a região de solda e o metal base, criaram uma zona anódica que contribuiu para a formação do ponto de corrosão.

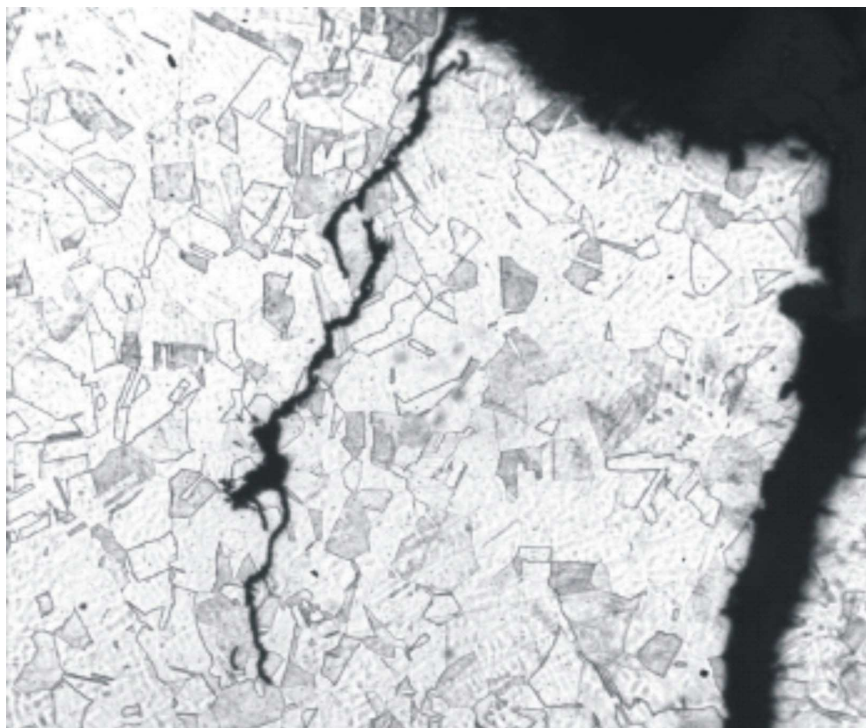
Após ataque observou-se uma microestrutura de grãos equiaxiais de austenita com maclas de recozimento, característica de aço inoxidável austenítico. A propagação da trinca foi transgranular (foto 6).

Foto 6 - Detalhe da trinca transgranular e microestrutura de grãos equiaxiais de austenita e maclas de recozimento. Ataque eletrolítico c/ ac. Oxálico 10% - Aumento de 170x.

- As trincas iniciadas na superfície externa a partir do ponto de corrosão são fortes indícios da presença de cloreto, que pode provocar trincas de CST mesmo em concentração muito pequena (ppm).

É comum a iniciação de trincas de CST logo abaixo de pontos de corrosão. Isto se dá pela grande acidificação do interior da célula oclusa que favorece a CST mesmo para baixos valores de tensões. É sabido que a atmosfera da unidade onde ocorreu a falha possui microclimas com elevado teor de cloretos. Este eletrólito propicia a formação de corrosão localizada e trincas de CST em aços inoxidáveis austeníticos.
